盐湖区东城街道中信红木家具店 “8·10”一般物体打击事故调查报告

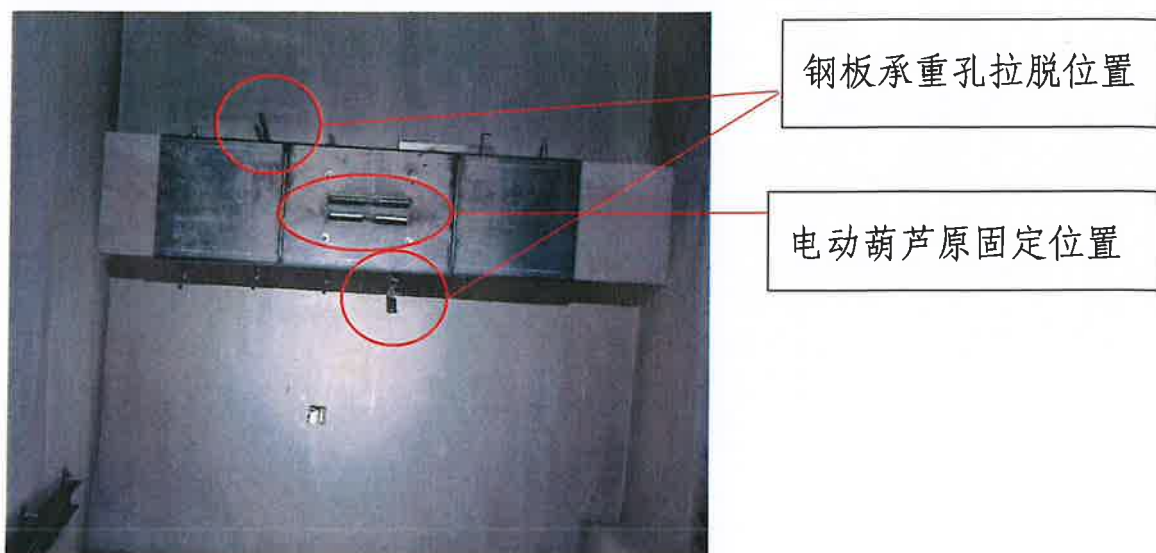
图 1 涉事升降机井道顶部钢板承重孔拉脱位置

张某。安全意识淡薄，在拆除电动葫芦前，未制定拆除方案，未对电动葫芦顶部钢板孔的承重能力进行查验，未将简易货物平台提前固定，盲目施工，致使钢板孔被拉扯出并脱钩，电动葫芦、简易货物平台、手动倒链及张某、鲁某明坠落，应对本起事故负主要责任，鉴于其已死亡，建议免于追究其责任。

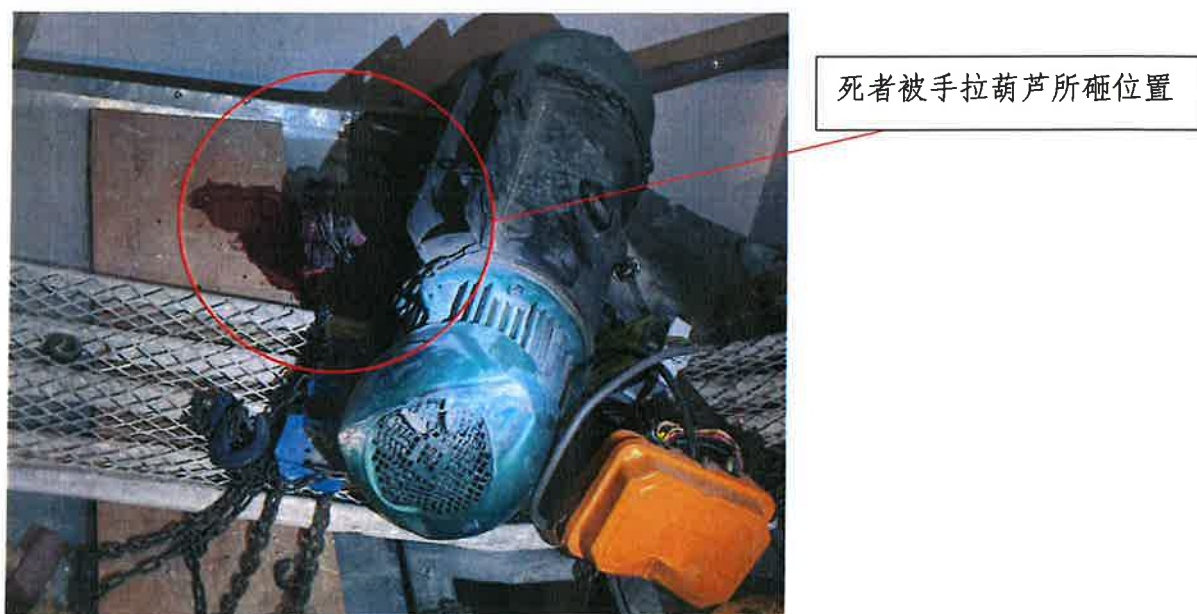
自制简易电动葫芦起重设备概况：采用1台电动葫芦作为升降动力，规格型号：2t，电动葫芦采用支架固定在2层顶部的屋梁上，配备吊钩2t，电动葫芦生产厂家：不详；自制钢托板一件（规格：2730X2100），东、西墙面各2根共4根导轨；电动葫芦主吊钩直接吊挂在钢托板中部进行升降。在本次事故中，电动葫芦电机外壳、卷筒、钢制托板等部件已变形或损坏。

张某、鲁某明站在起重井道内自制钢制托板上使用手动倒链吊放拆卸的电动葫芦过程中，固定在横梁上的手动倒链滑脱坠落造成部件伤人，是发生本起事故的直接原因。

图 2 电动葫芦、手拉葫芦、简易货物平台坠落情况
