盐湖区姚孟街道绿地城际空间站 “9·4”一般高处坠落事故调查报告

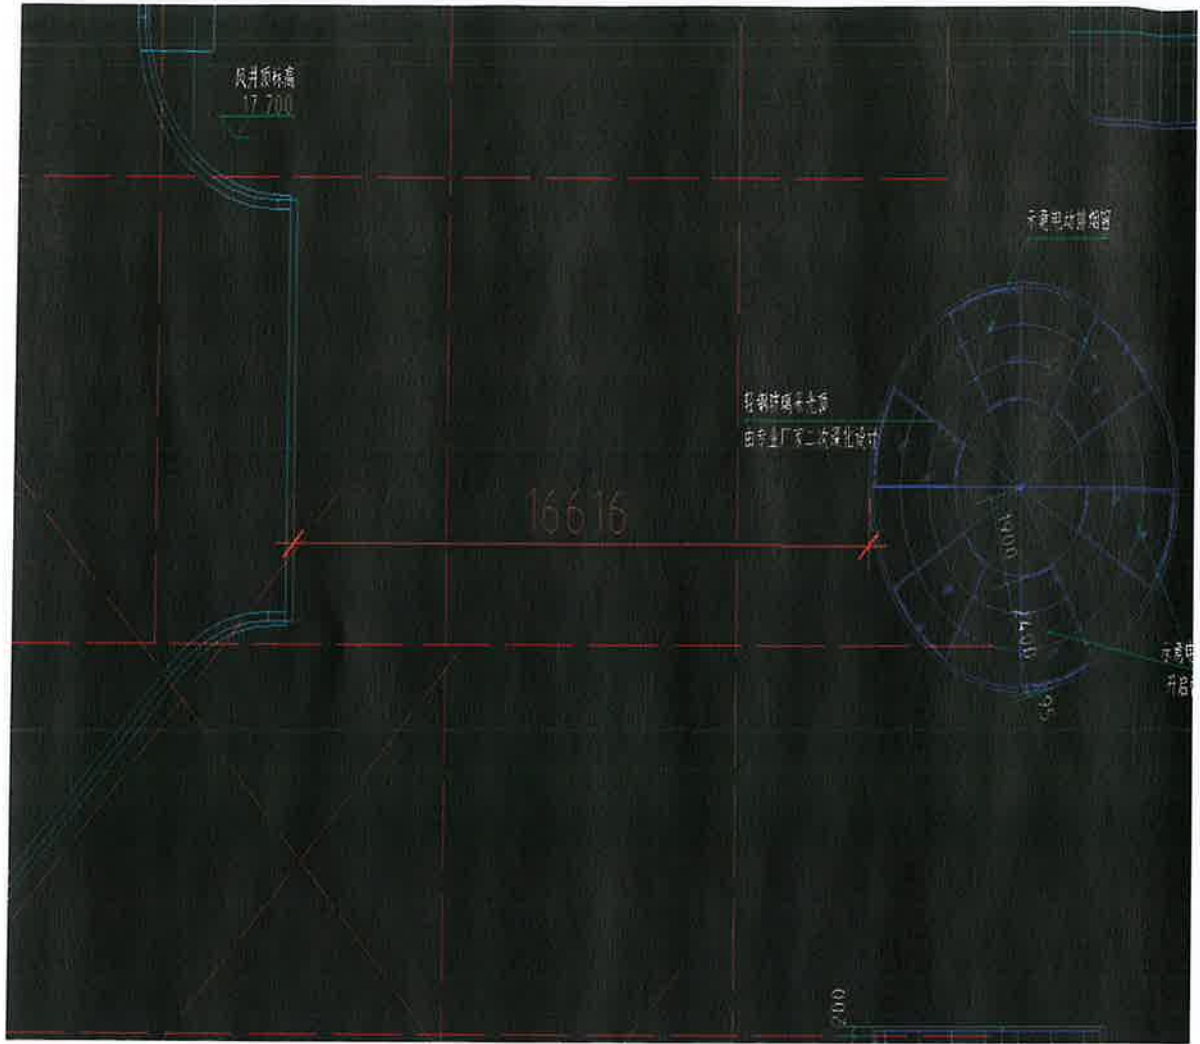
图 1

事故现场位于绿地·运城城际空间站DK2（B01-4）项目全期1标段三楼平台。采光井位于平台中间位置，直径4.2m，有0.5m防护墙体，距女儿墙16.6m（图1）。平台距地面高度15.9m，外围有1.5m高女儿墙，吊篮支架搭在女儿墙上（图二）。

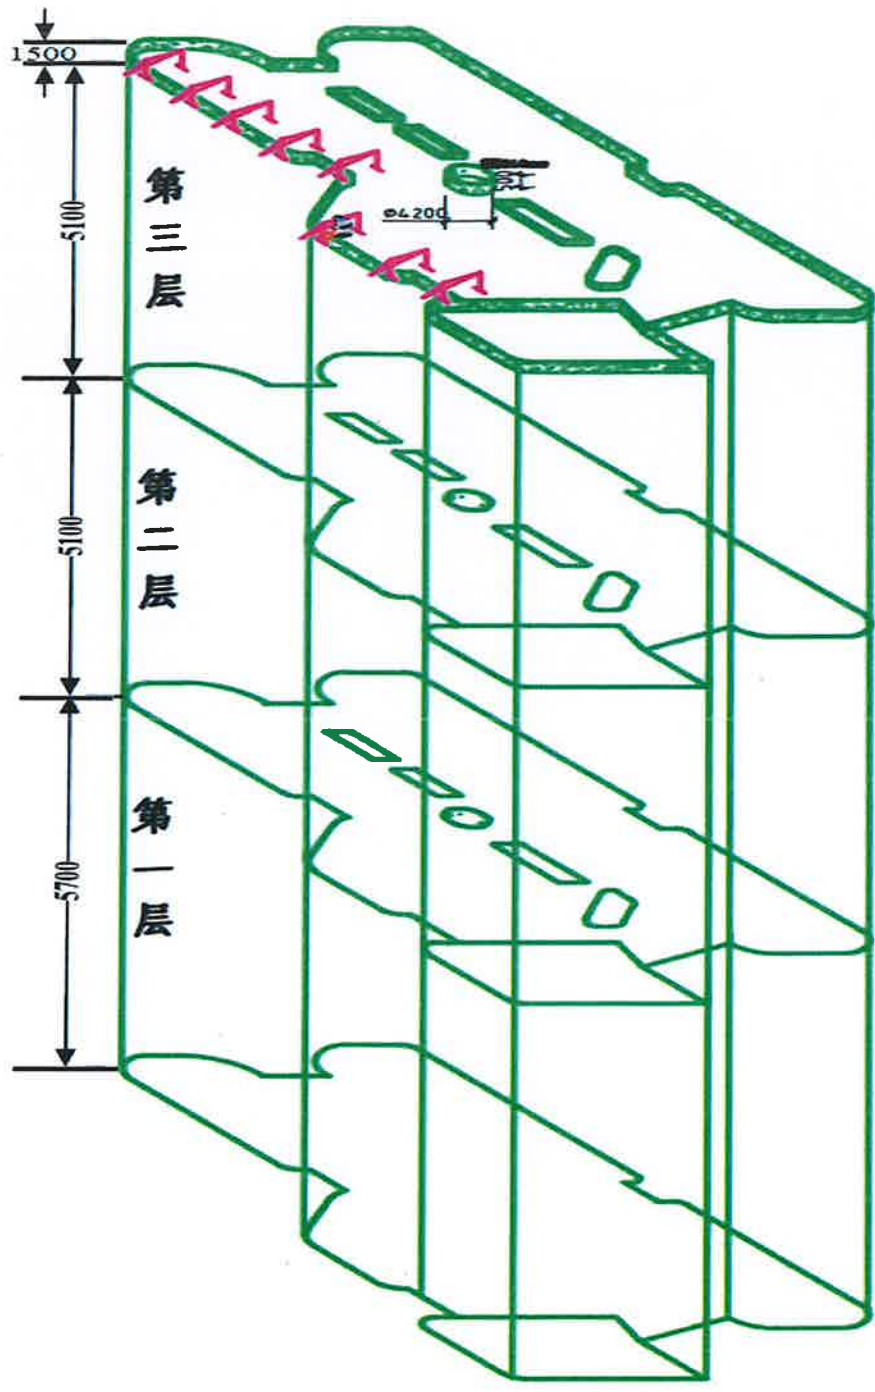
图 2

模拟事故图

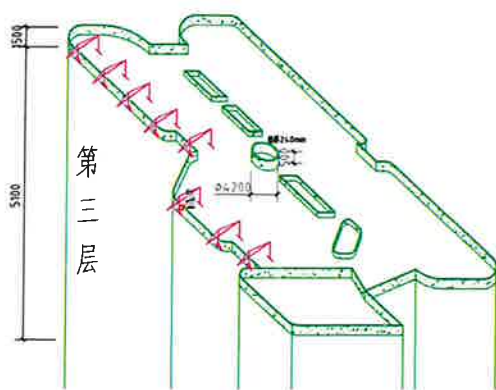
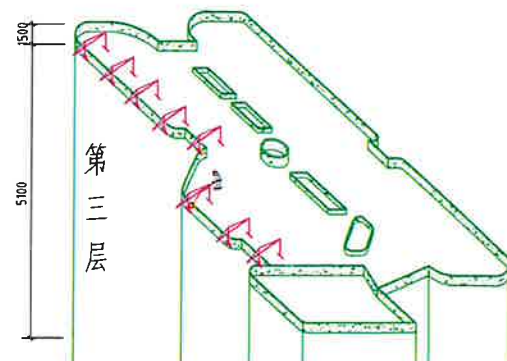
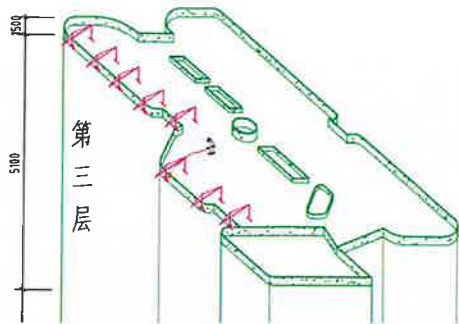
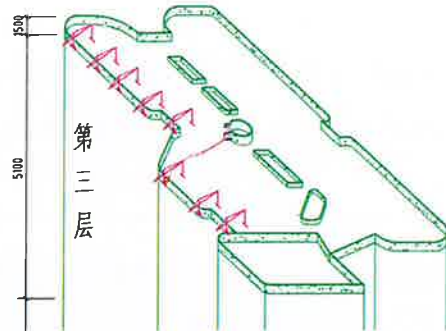
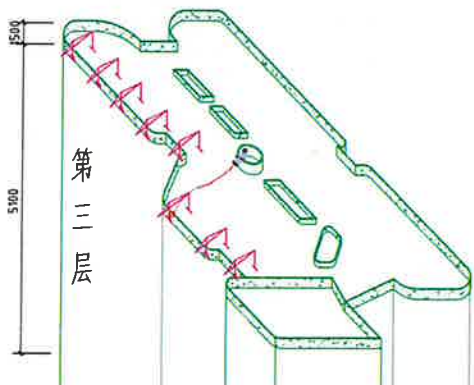
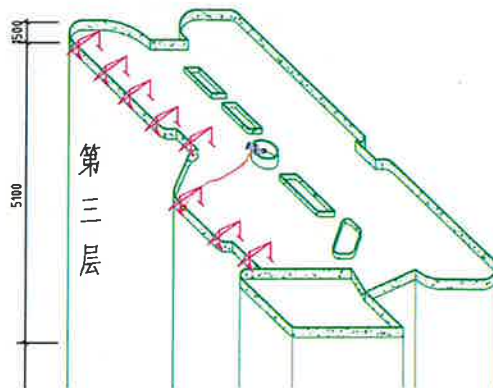
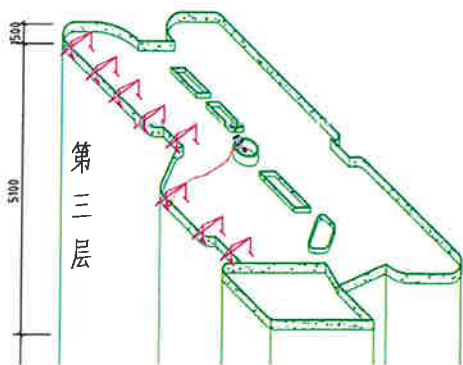
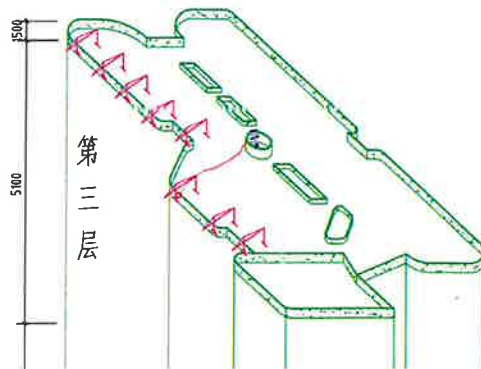
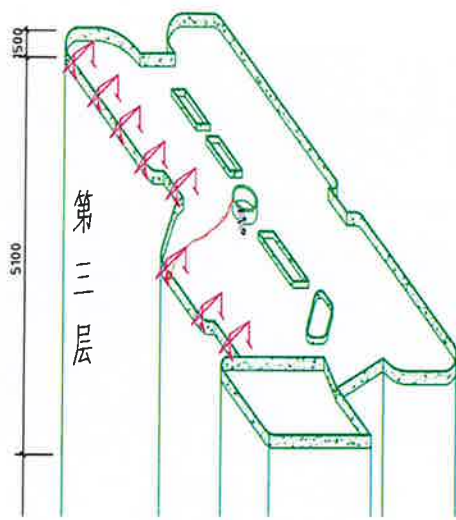
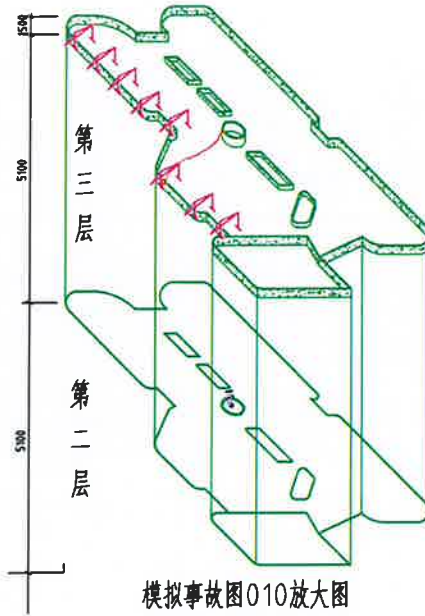
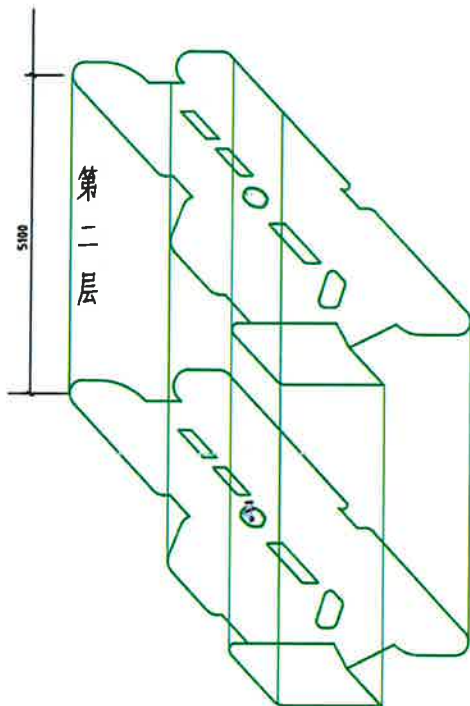
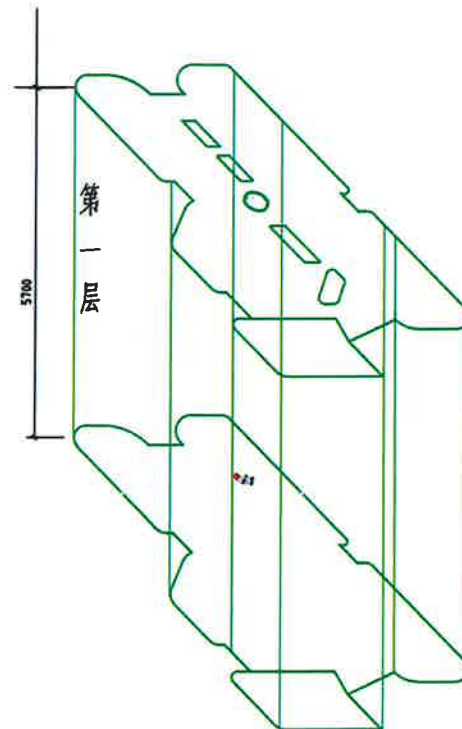
张某柱安全意识淡薄，没有分析研判作业环境中存在的危险因素，拖拽钢丝绳时没有与危险部位保持安全距离，盲目后退，是导致事故发生的直接原因。

由于事故发生经过无人发现，经过专家分析研判，模拟出了当时事发情况，张某柱在拖拽钢丝绳倒退过程中不慎坠落（如模拟图）。
