# 盐湖区姚孟街道无界电竞酒店 “8·23”一般触电事故调查报告

经调查组调查认定，盐湖区姚孟街道“8·23”一般触电事故是一起一般生产安全责任事故。

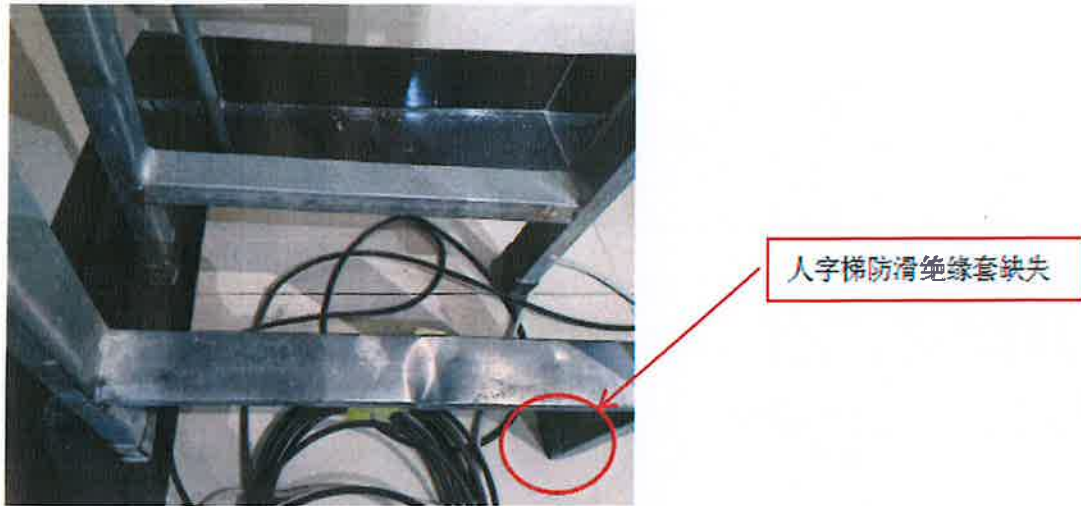
1. 侯某鹏。其在装修作业时未将电缆线路按规定沿建筑物墙体根部敷设，站在防滑绝缘脚套缺失的金属人字梯上作业（见图1），梯脚压破涉事电线的绝缘层（见图2），金属梯脚与涉事电线危险电压的内部导体发生碰触，涉事人员的脚接触金属人字梯，左手接触轻钢龙骨，电流经金属人字梯、人体、轻钢龙骨形成回路，引发本次事故。

图 1 涉事金属人字梯一梯脚缺失防滑绝缘脚套

2. 事故现场的临时用电电源未安装漏电保护装置。
3. 涉事金属人字梯一个梯脚缺少防滑绝缘脚套。

（2）涉事金属人字梯的四个梯脚应设有防滑绝缘脚套，其中1个防滑绝缘脚套已缺失并露出金属梯脚，不符合《便携式金属梯安全要求》（GB 12142-2007）第6.9条的规定<sup>[2]</sup>。

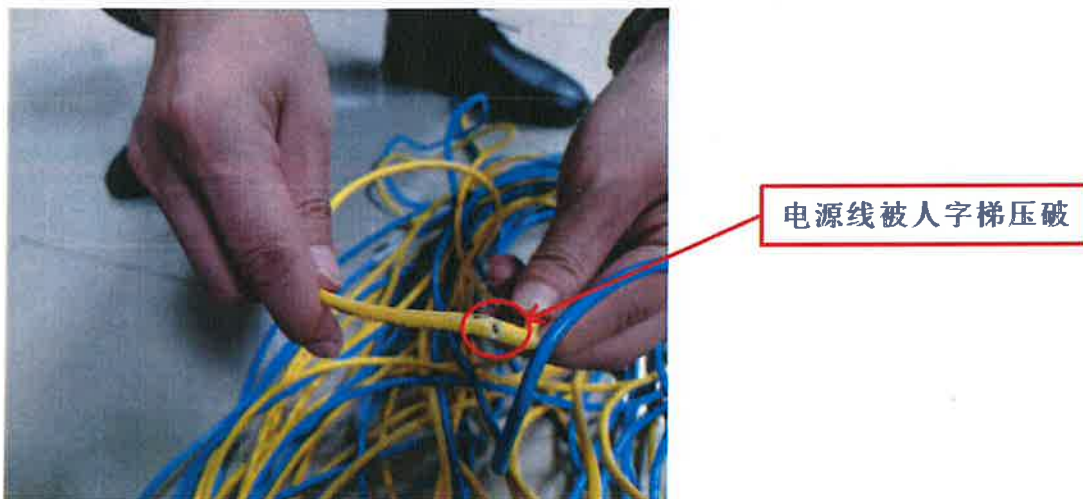
图 2 被金属人字梯梯脚压破的黄色电线

侯某鹏。安全意识淡薄，在作业时未将电缆线路按规定沿建筑物墙体根部敷设，导致其站在防滑绝缘脚套破损的金属人字梯上作业时，梯脚压破涉事黄色电线的绝缘层触电死亡，应对本起事故负直接责任。鉴于侯某鹏已在事故中死亡，建议免于追究其责任。

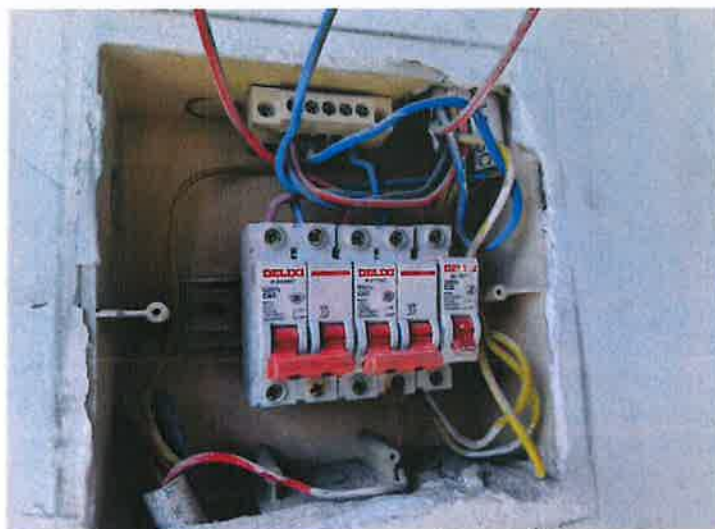
（3）临时用电缺乏漏电保护器，未采用二级漏电保护系统<sup>[3]</sup>

图3 事发现场临时用电接线处

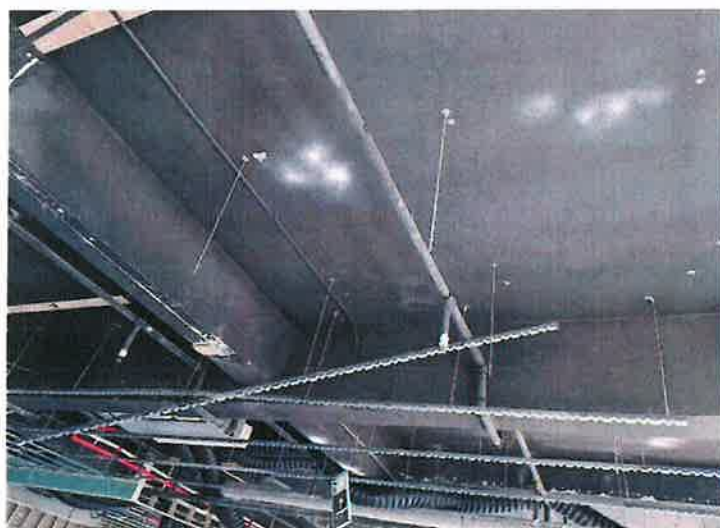
(见图3)；事发地的轻钢龙骨是以热镀锌板带为原材料，经冷弯工艺轧制而成的建筑用金属骨架，具有导电性。吊顶拉杆也属于金属材质，也具有导电性(见图4)。

图4 事发现场顶部的轻钢龙骨
