# 盐湖区中城街道江南商务写字楼 “3·5”一般其他伤害事故调查报告

盐湖区人民政府事故调查组

2024 年 4 月

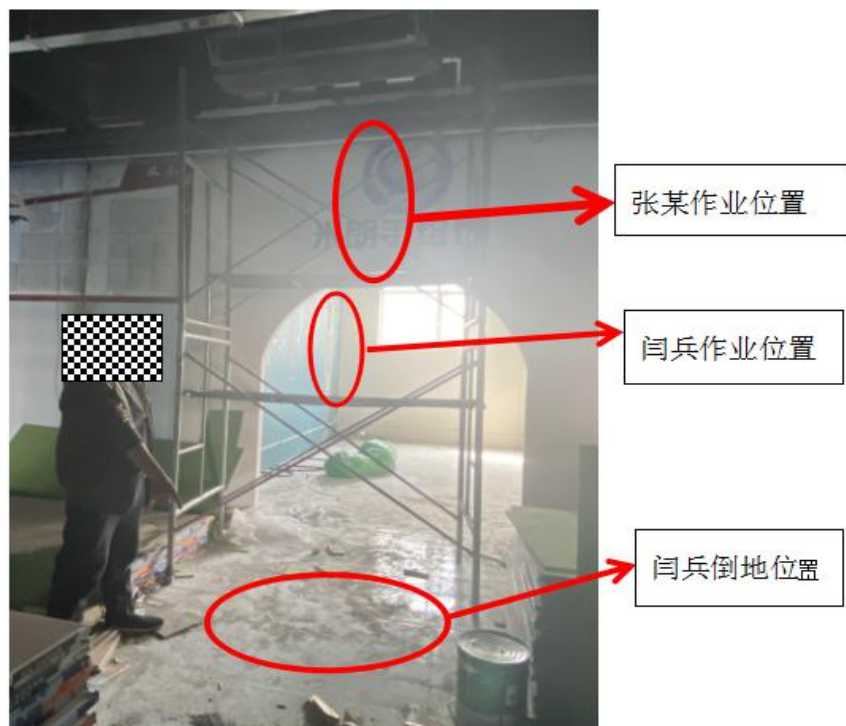
图 1

闫某。其在脚手架一层工作过程中，自己不慎从脚手架约 1.7 米处掉落，是造成事故的直接原因（图 1）。

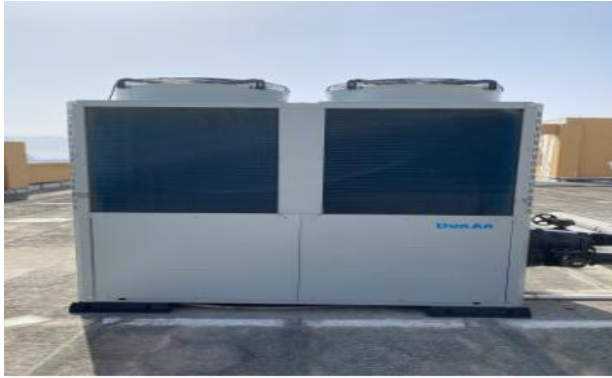
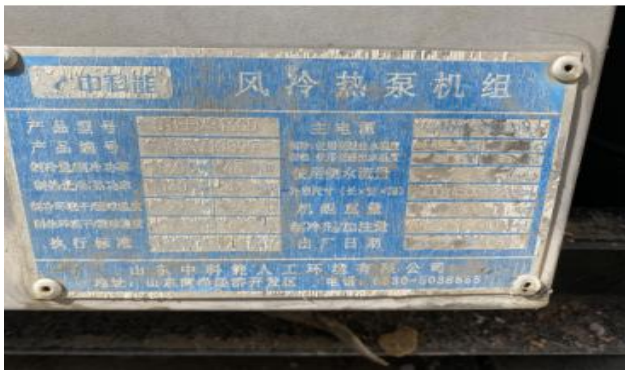
图 2

作业现场为安装强热型低温空气源热泵机组（型号：FWRMDC050E）（图 2）属附件风管及空调出风口（图 3），安装维修保养过程中，脚手架二层作业高度为 2.5 米，根据国家标准 GB/T3608-2008《高处作业分级》<sup>[2]</sup>，属高处作业，人员必须持证上岗，死者闫某在脚手架一层 1.7 米处作业，不属于高处作业（图 4）。

强热型低温空气源热泵机组  
( 型 号 :  
FWRMDC050E )

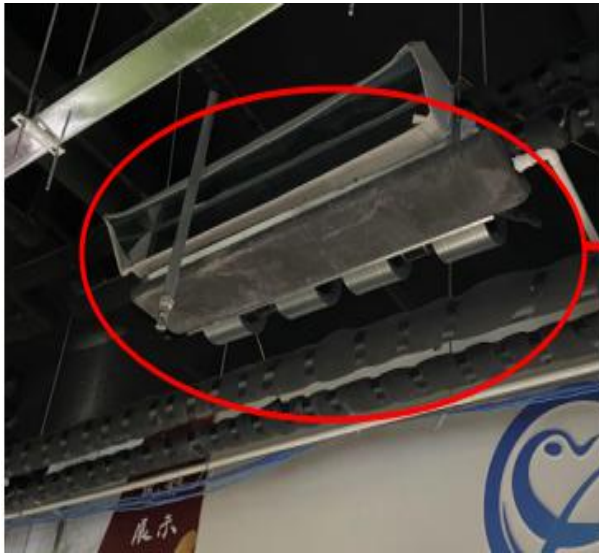
图 3

安装风管及空调出风口

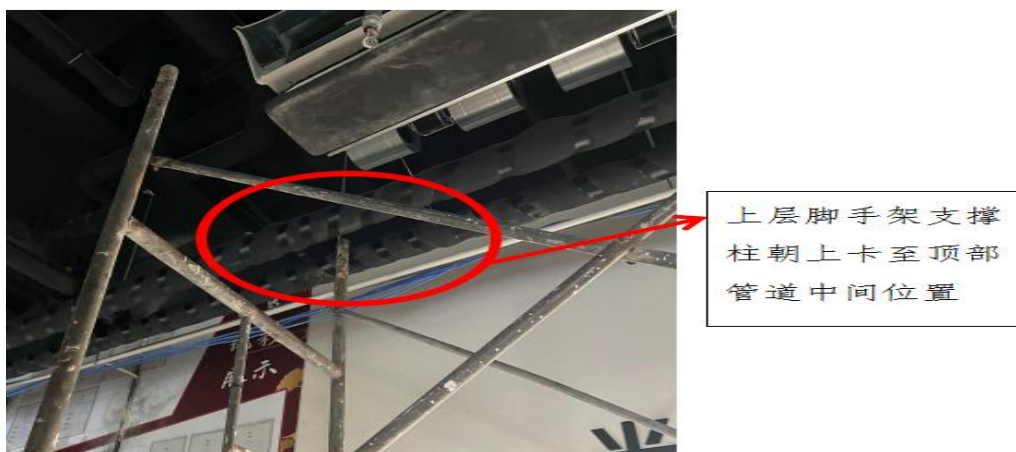
图 5

1. 现场拼接的双层脚手架上层为反向拼接，上层脚手架两根支撑柱朝上卡至顶部管道中间（图 5），起到固定脚手架作用，排除脚手架倾斜倒塌可能。

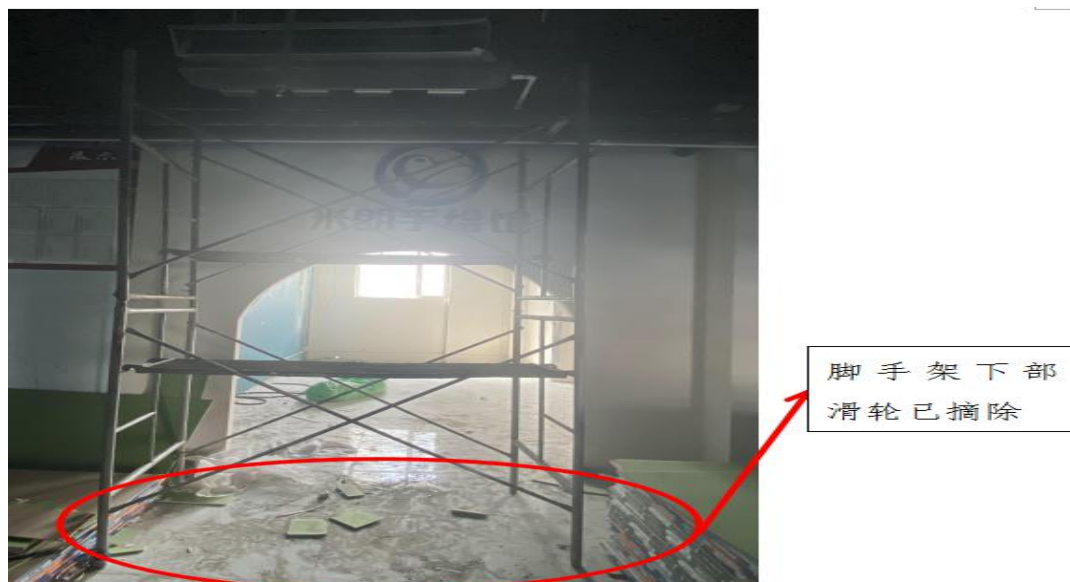
图 6

2. 在使用脚手架前，施工人员已将脚手架底部滑轮摘除（图6），排除脚手架不稳位移导致闫某掉落可能。
