**运城市鑫马物业管理有限公司**  
**“6·10”一般高处坠落事故调查报告**

**盐湖区人民政府事故调查组**

**2024 年 8 月**

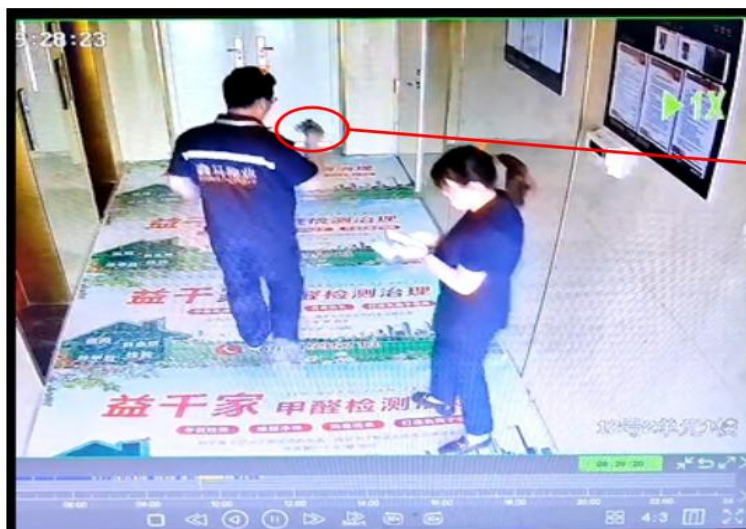
牛文雄在右侧上衣口袋  
取出电梯紧急开锁钥匙

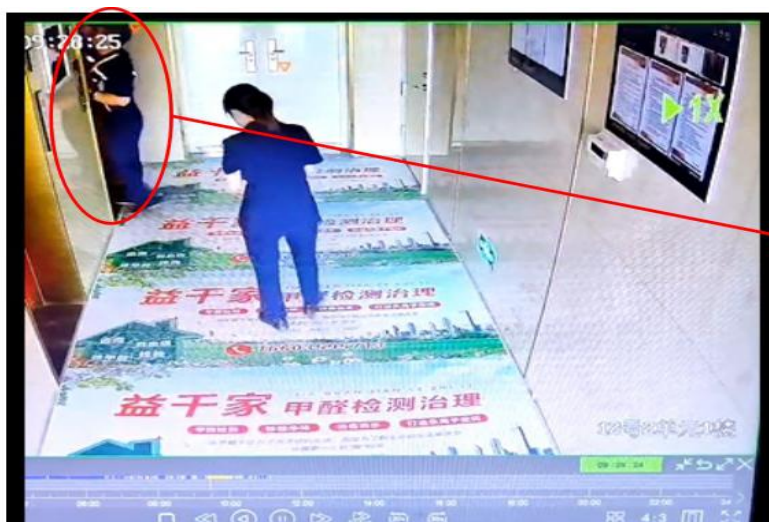
牛文雄用紧急开锁钥匙  
打开电梯层门

牛某雄当天和客服管家杨某妮的巡检任务包括有查看电梯轿厢内照明灯是否正常和应急电话是否畅通等内容，巡视完每部电梯，客服管家要用手机扫电梯轿厢内的电梯巡检码予以确认。从监控视频可以看到，牛某雄用电梯紧急开锁钥匙打开电梯层门，没有观察电梯轿厢是否停留在此处，而是直接进入层门导致坠落。当时，12号楼2单元北部电梯因故障已停用，电源已关闭，楼层显示器已不再显示，牛某雄对此是知情的，但他依旧选择进入电梯巡检（事故发生后根据牛某雄的行为判断）导致事故发生。

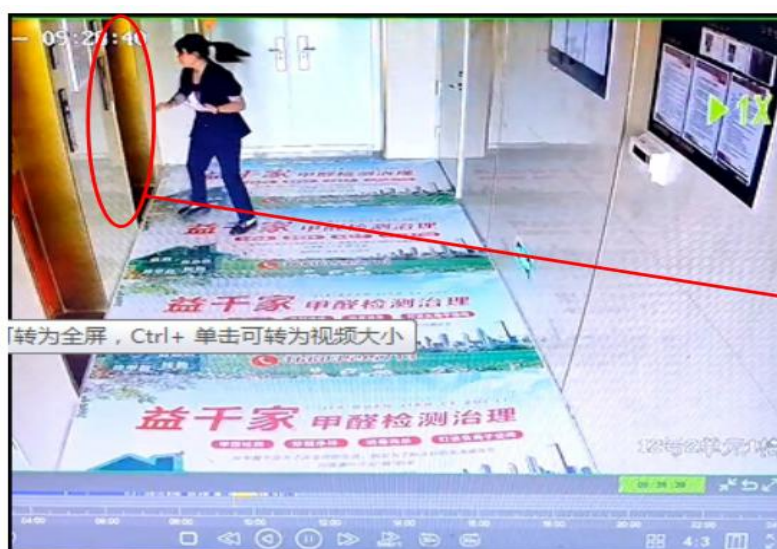
牛文雄打开电梯层门后  
坠落至电梯井内

据此判断，牛某雄不具备电梯安全管理人员资格，违反运城市鑫马物业管理有限公司《电梯钥匙使用管理规定》第2条、第

4 条<sup>[1]</sup>规定，违规操作，是导致事故发生的直接原因。

（一）全面落实企业安全生产主体责任。运城市鑫马物业管理有限公司要建立健全全员安全生产责任制、安全生产规章制度和操作规程，构建、完善风险分级管控和事故隐患排查治理双重预防机制；要组织制定并实施本单位安全生产教育和培训计划，按规定对从业人员进行培训，保证从业人员具备必要的安全生产知识，全面提高职工的安全意识；要进一步加强特种设备的安全管理工作，专岗专人专责，杜绝违规操作行为，防范类似事故发生。

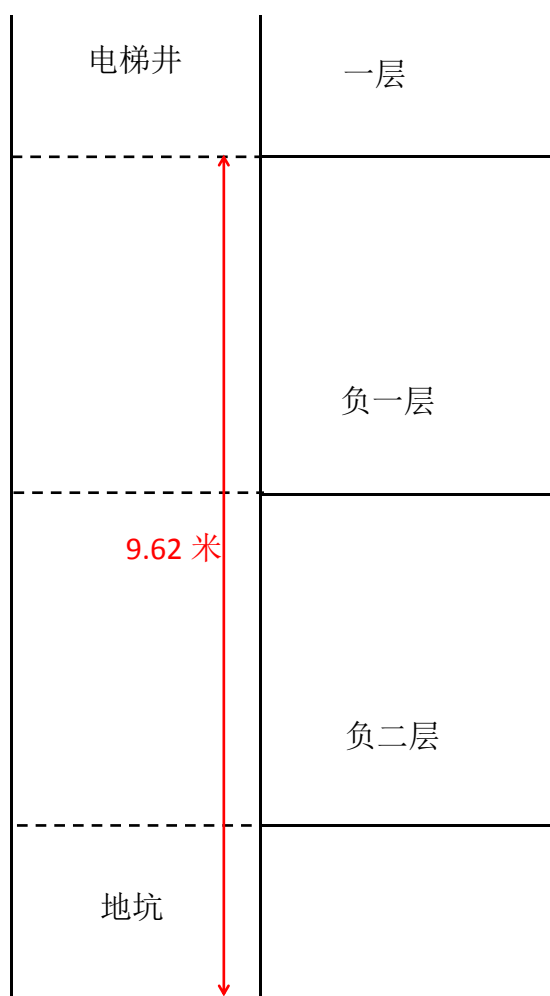
电梯侧面示意图

事发地点位于理想城小区 12 号楼 2 单元，楼内电梯南、北两部。坠落发生在北侧电梯北侧井道内，从一楼地面（电梯层门地坎处）距坠落点（电梯地坑内）9.62m，电梯井道内地坑在地下室负二层处，坑内地面为水泥地面。

3. 牛某雄从一层层面踏空坠落，坠落高度 9.62m，符合高处坠落事故<sup>[2]</sup>构成要件。
