盐湖区北城街道尚德华府建筑工地“8·4” 一般高处坠落事故调查报告

盐湖区人民政府事故调查组

2024年10月

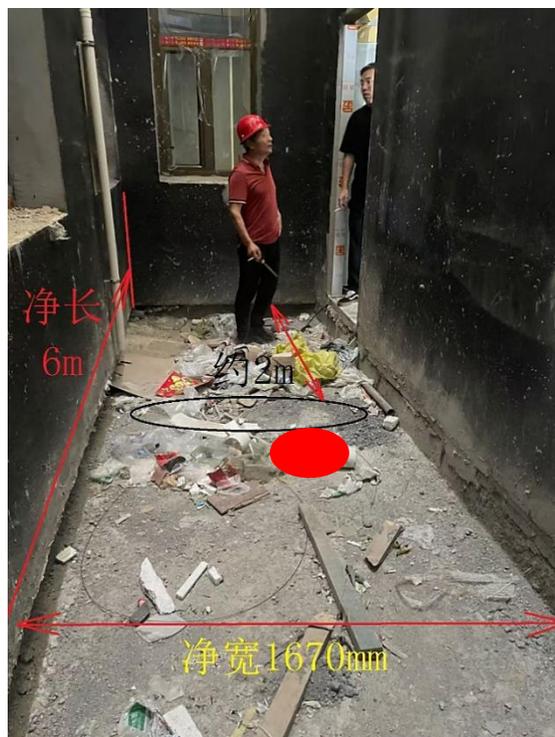
图 3 人员坠落地点图

1. 人员坠落地点位于通风采光井 2m (自西向东)，1002 (东户) 卫生间窗户距离人员落地点 3m 左右 (自东向西)，窗户下面设置现浇空调板 (长 1.2m，宽 0.7m)，1003 (西户) 次卧窗户距离人员落地点 2m 左右 (自西向东)，窗户下面设置现浇空调板 (长 1.2m，宽 0.7m)，1002 (东户) 书房窗户距离人员落地点 1m 左右，窗户窗台高度 1 m。

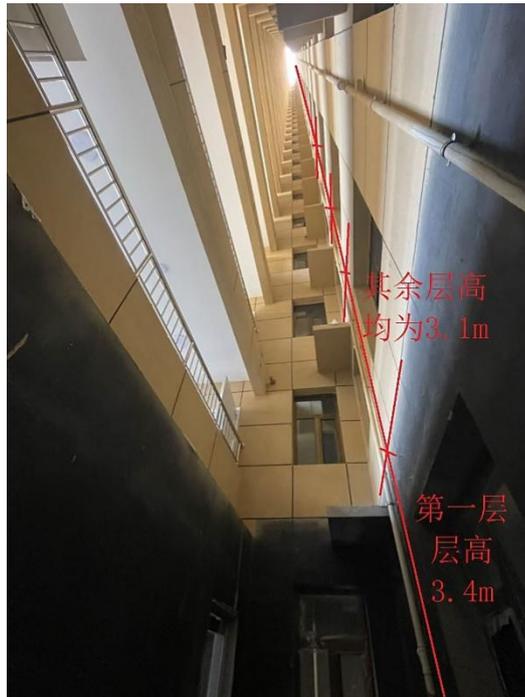
图 4 坠落地点仰视图

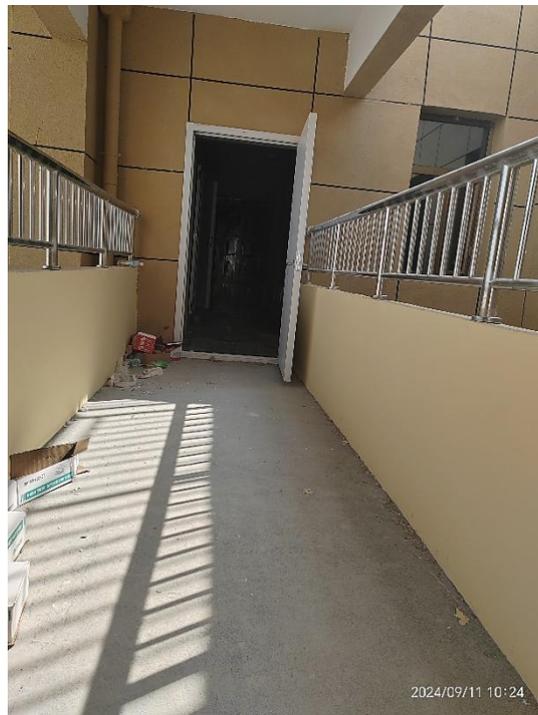
图 5 35#楼连廊（右侧为通风采光井北侧防护栏杆）

2. 依据山西省建筑工程集团有限公司提供的《尚德华府 (棚户区改造) 26#、32#、33#、35# 及地下车库建筑施工图纸》，35# 楼连廊防护栏下面为现浇栏板，上面为不锈钢栏杆，其中现浇栏板设计高 0.8m，实际 0.8m，不锈钢栏杆设计高度为 0.5m，实际为 0.5m，连廊防护总高度为 1.3m，通风采光井防护设施符合要

4. 依据运城市公安局盐湖分局刑事技术大队提供的现场勘察资料，在 35#楼 27 层、26 层、23 层、21 层连廊栏杆上都有新鲜的手抓握痕迹，19 层以下未发现任何可疑痕迹，在 7 层和 5 层窗台上有明显的砸撞痕迹，七层窗台上方墙面有一道擦痕。经现场查看各楼层连廊现浇栏杆，均未发现明显的翻爬痕迹，七层和五层窗台上砸撞痕迹位于通风采光井南侧，王元身高 1.65m，连廊护栏高 1.3m，可以排除王元从连廊护栏坠落。

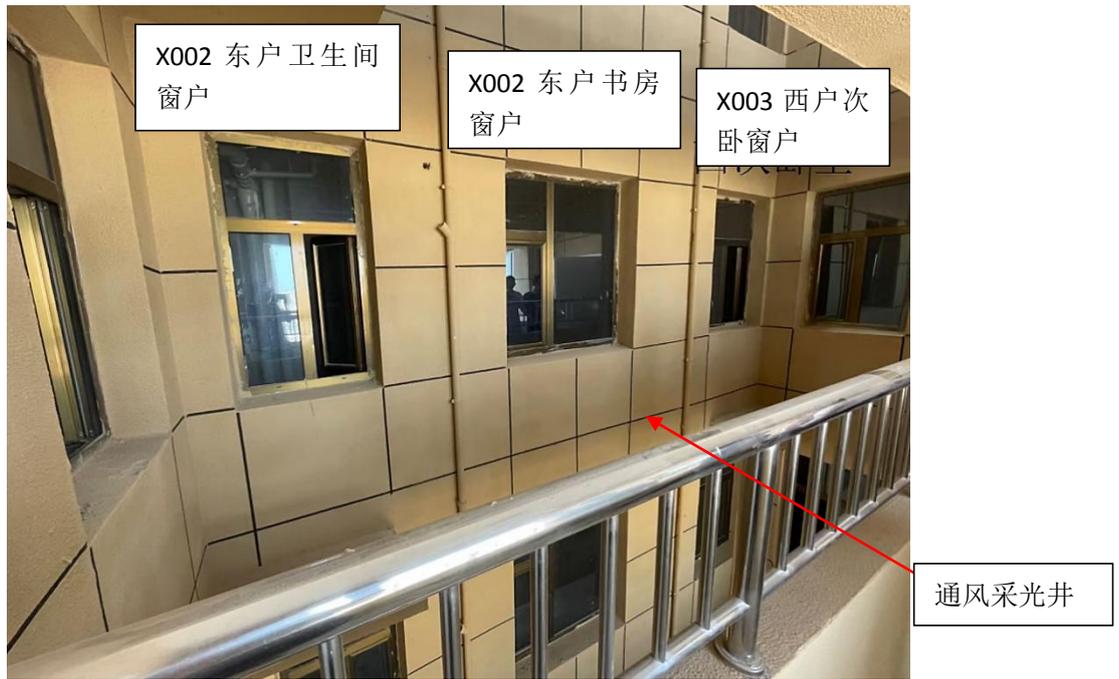
35#楼共有 32 层，连廊通风采光井长 6.05m，宽 1.67m，深 99.7m（从 1 层至 32 层），通风采光井北侧连廊设置护栏高 1.3m，通风采光井南侧为住宅楼外墙，外墙每层设置 3 个窗户（X002

图 6 35#楼通风采光井南侧（住宅楼外墙）

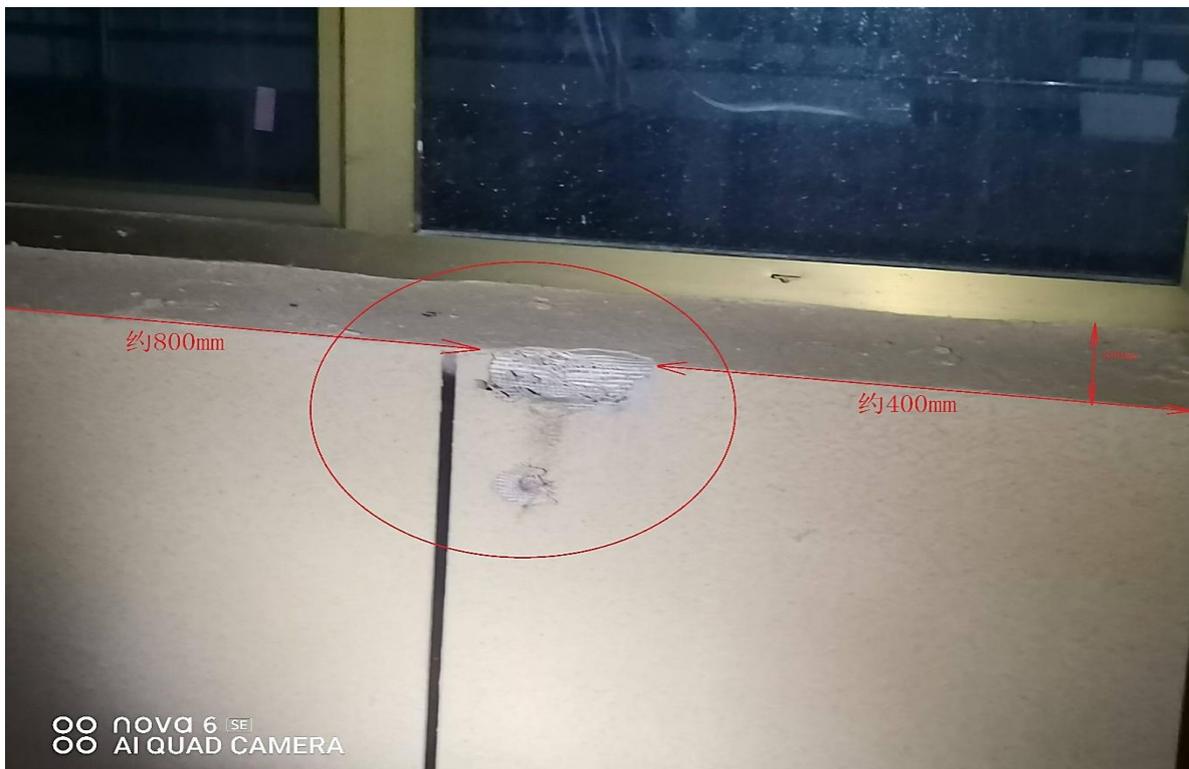
35#楼 7 层通风采光井南侧 7002 书房窗户外窗台处有明显砸撞痕迹，窗台上方有一道擦痕，35#楼 5 层通风采光井南侧 5002 书房窗户外窗台处有明显砸撞痕迹。

图 7 35#楼 7 层书房窗户（东户 7002）外窗台砸压痕迹

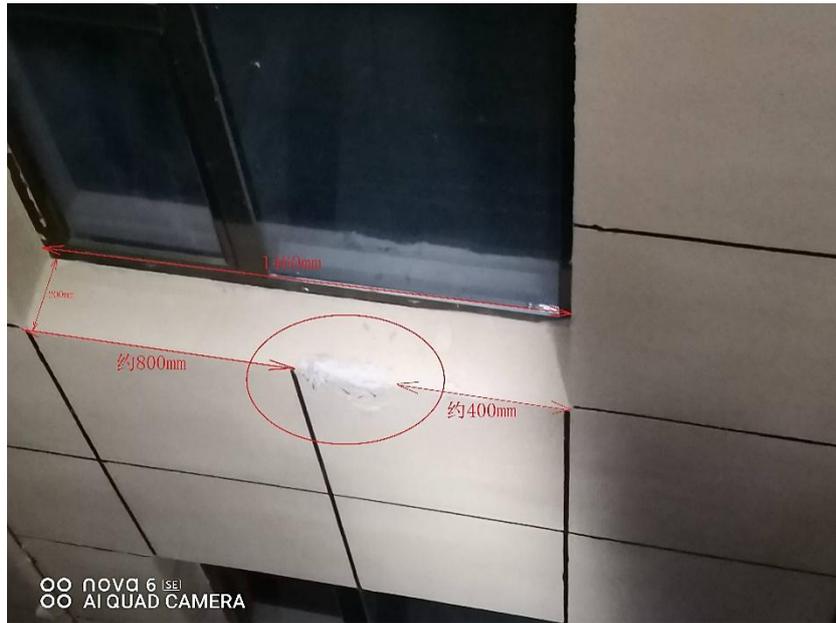
图 8 35#楼 5 层书房窗户（东户 5002）外窗台砸压痕迹

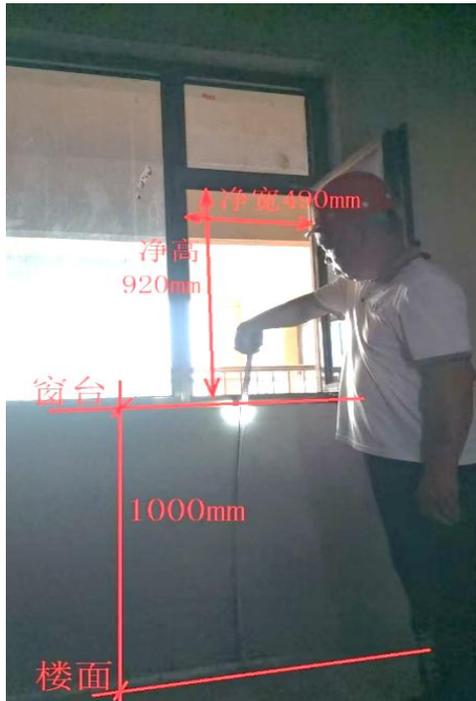
图 10 35#楼 X002 书房窗户（东户）

3. 依据山西省建筑工程集团有限公司提供的《尚德华府（棚户区改造）26#、32#、33#、35#及地下车库建筑施工图纸》，X002书房窗户窗台设计高度 0.9m，实际高度 1m。通风采光井南侧窗台高度符合要求。

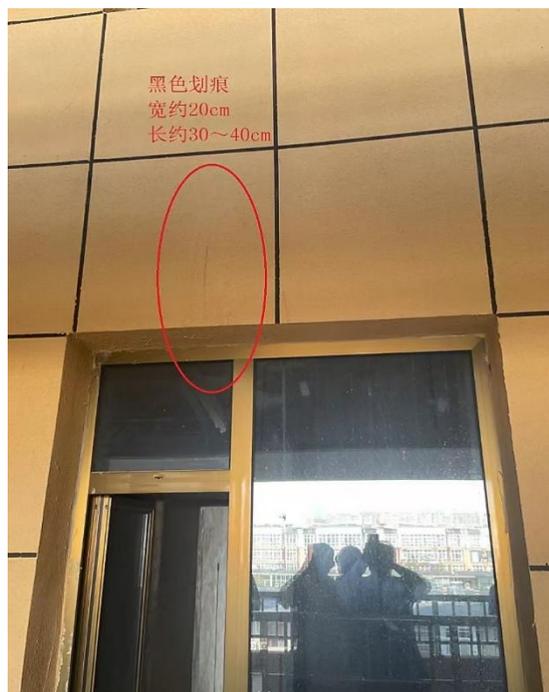
图 12 35#楼 7 层书房窗户（东户 7002）外墙面划痕痕迹

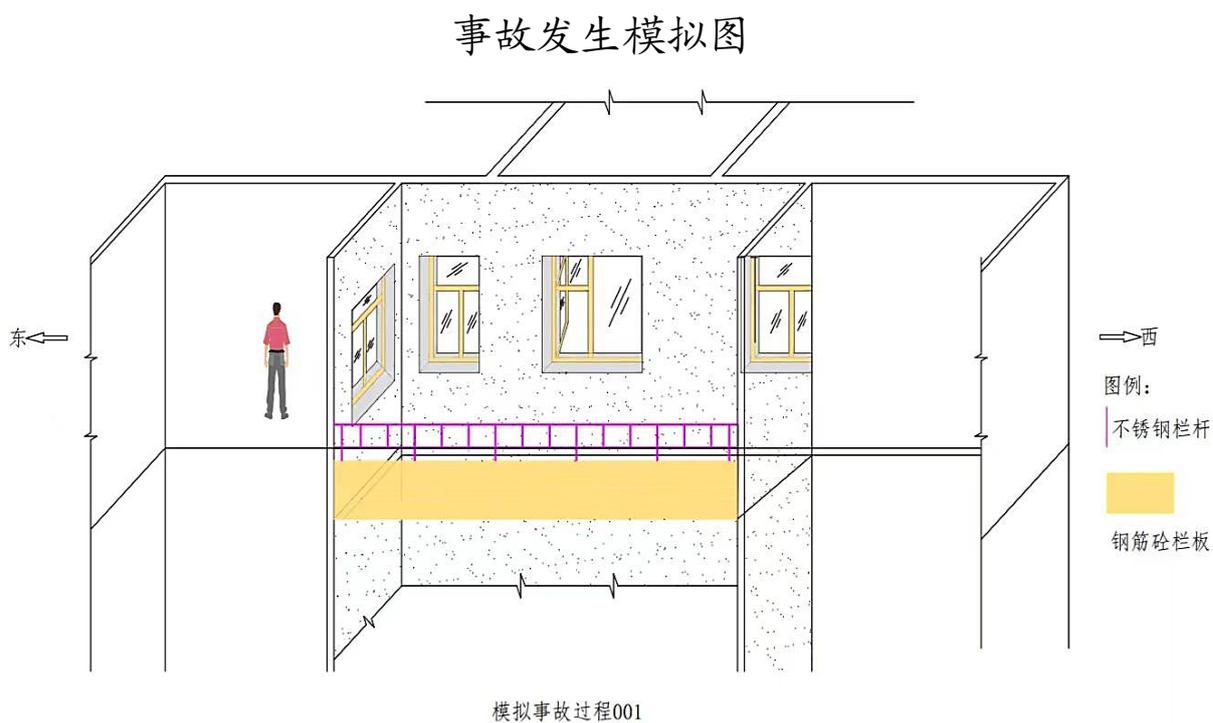
图 13 模拟事故过程 1

因事故发生现场无监控视频和目击者，且死者独自一人进行巡检，经专家推断论证事故的直接原因为：2024年8月4日16时50分左右时，王元在21层查看完后乘坐电梯到23层查看，之后又是乘坐电梯到25层查看，以这个规律，王元一次查看两层通风采光井内周圈外墙喷涂质量，查看完27层后到29层，在29层连廊上查看完通风采光井南边喷涂质量后，通过29层C户入户门进到书房间，要通过书房窗户29002查看通风采光井北边喷涂质量，由于窗台高1m，王元身高1.65m，房间内又没有可踩踏的东西，王元要想看全通风采光井北侧面全部喷涂质量情况，

注：当事人进入 35 号楼 29002（东户）房间

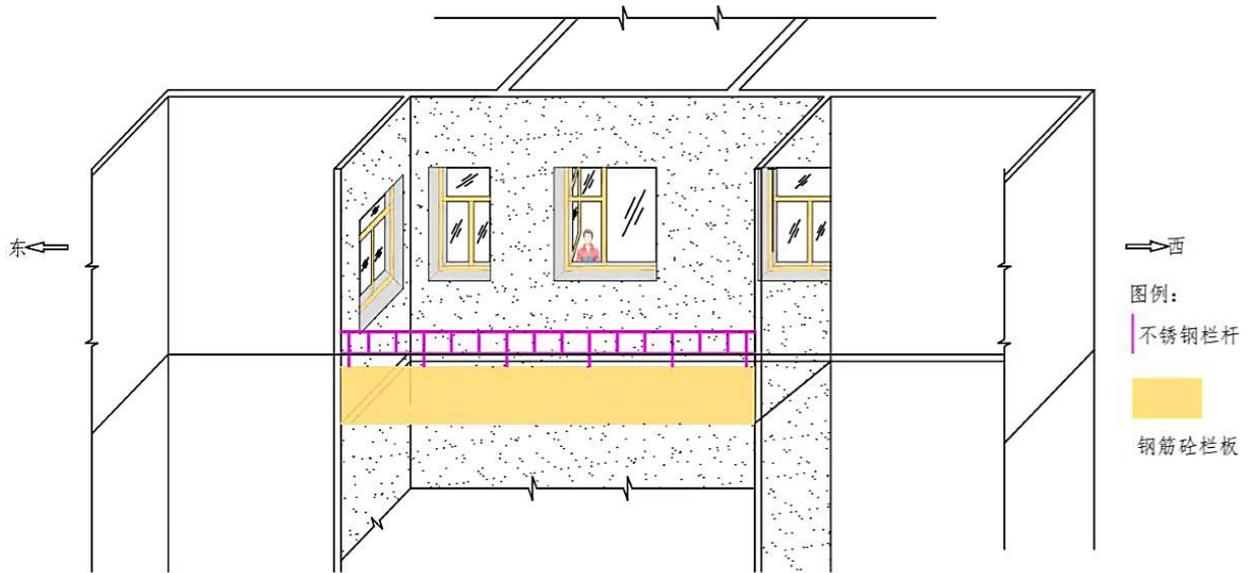
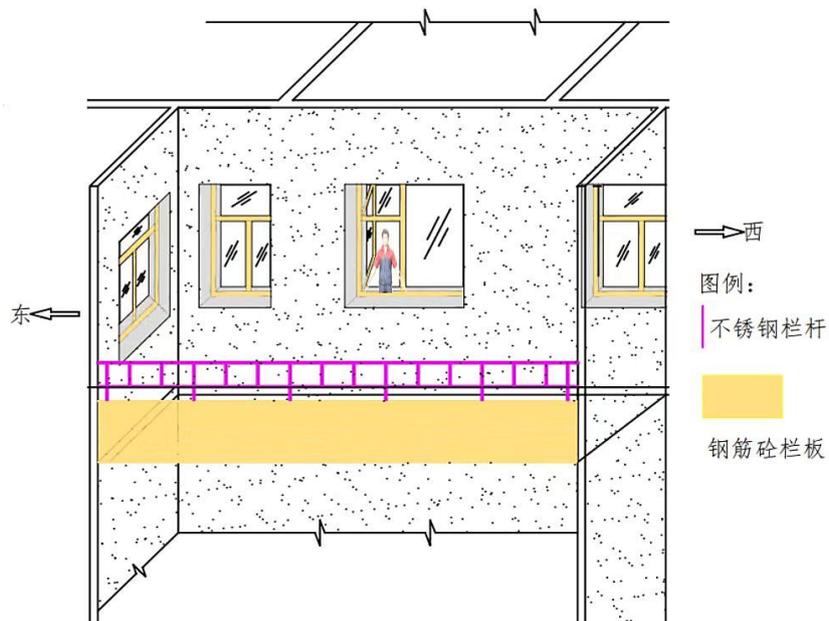
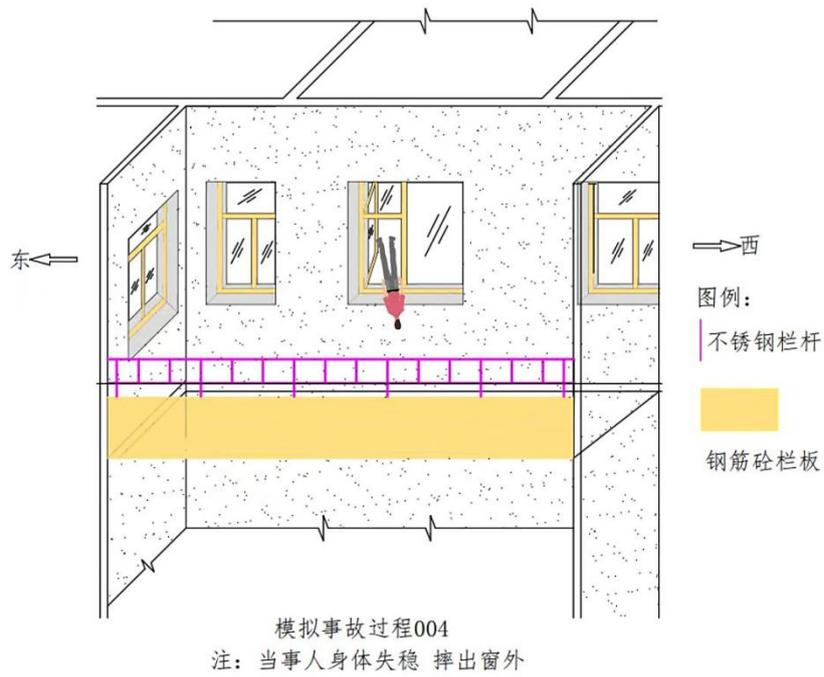
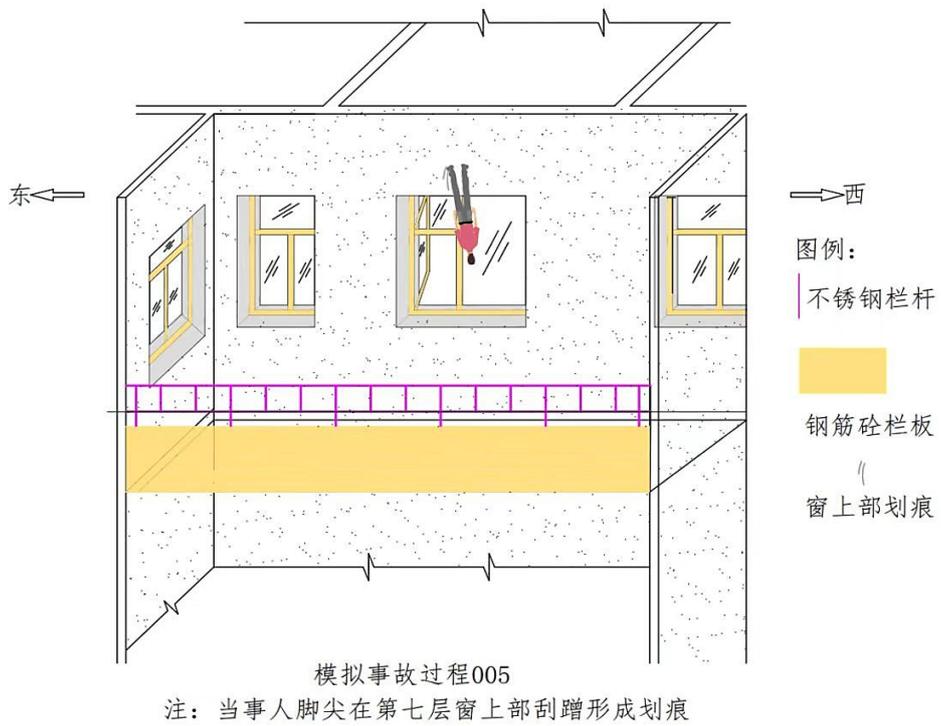
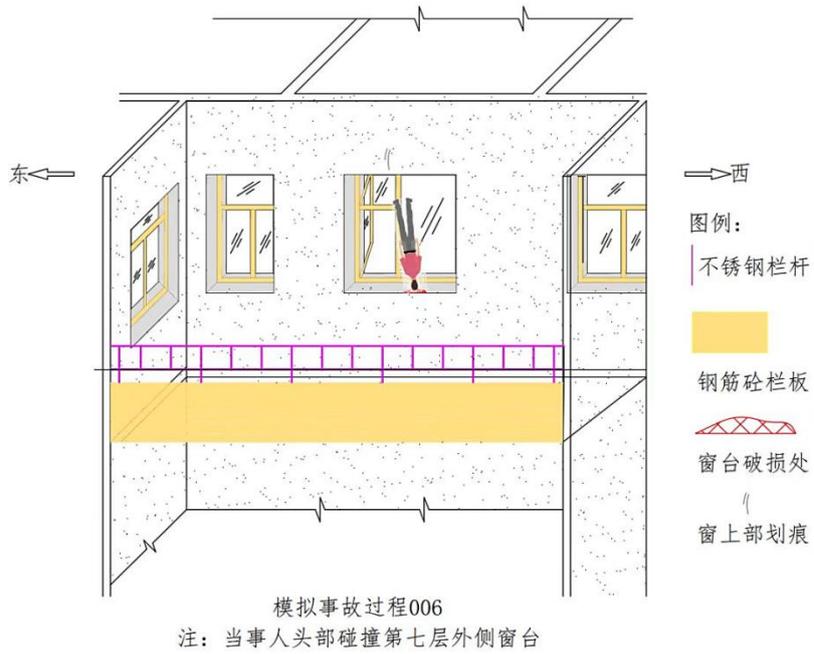
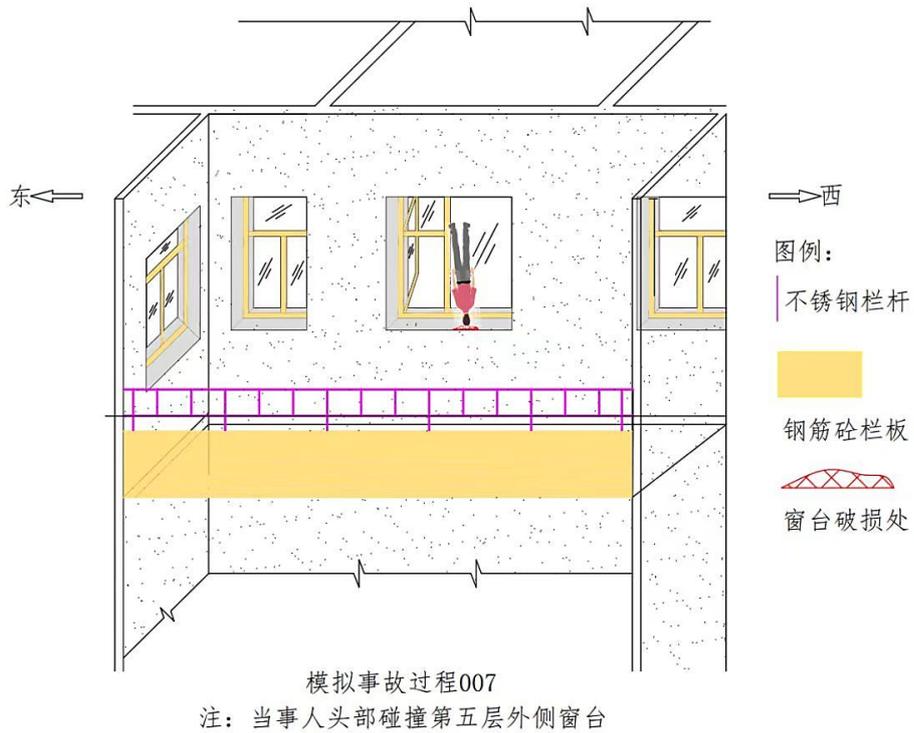
必须用手支撑在窗台上把身体撑起来，腰部和头才能伸出窗外查看。当时王元用手支撑身体探头时可能用力过猛，整个人一下子窜出窗户，头部朝下坠落下去，造成人身伤亡事故。

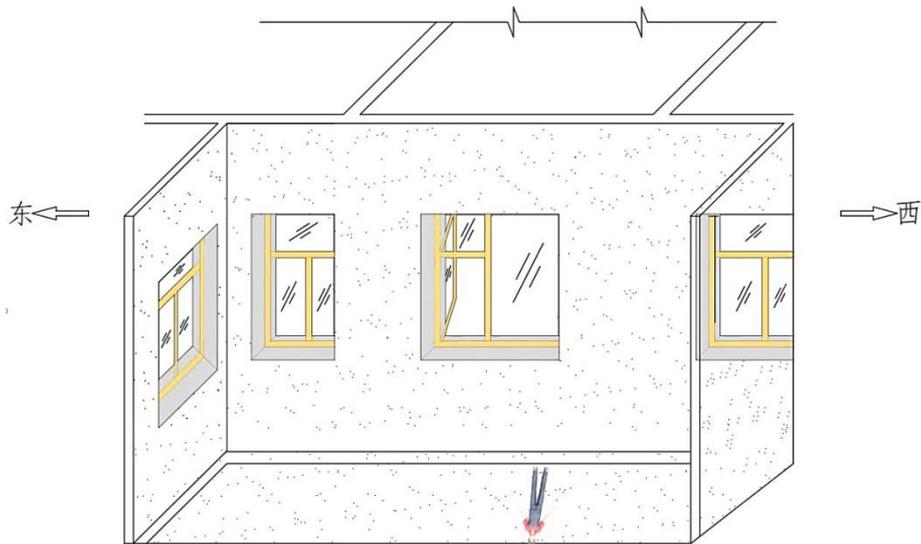
图 20 模拟事故过程 8

模拟事故过程008
注：当事人坠落至地面
