# **盐湖区盐池 “11·25”一般淹溺事故调查报告**

盐湖区政府事故调查组

2024 年 12 月

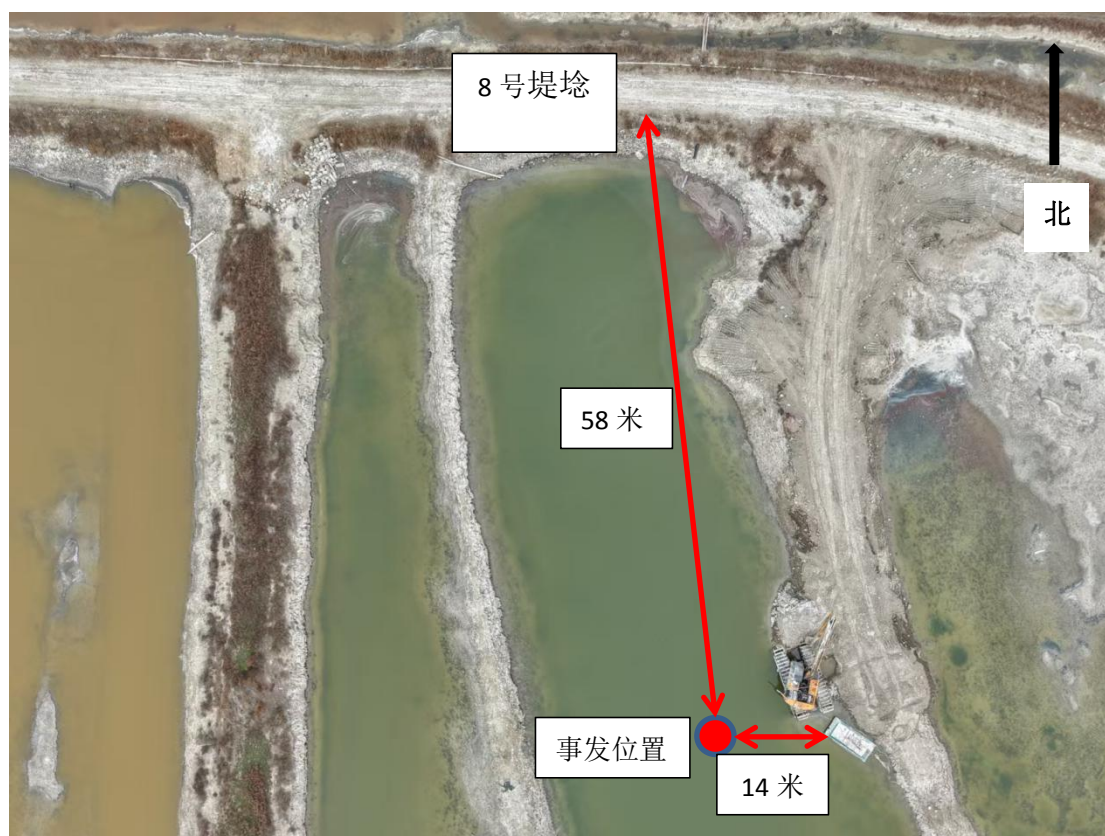
事发地距离8号堤埝边约58米，距离东边小堤埝边约为14米；事发水域整体形状不规则，底部有南北走向作业沟渠；东西向约35米，挖泥船头朝北，船尾朝南，侧翻在水中，挖斗大臂朝向北侧，驾驶舱全部淹没在水下。

图 1: 事发位置

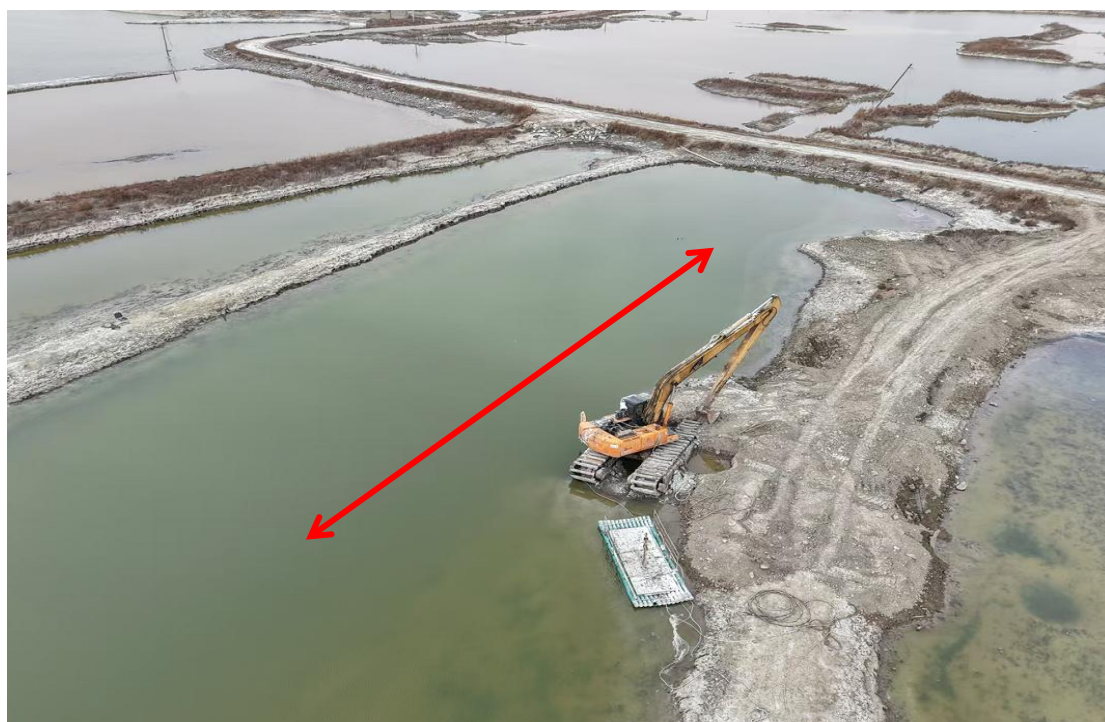
图 2: 作业沟渠大致走向

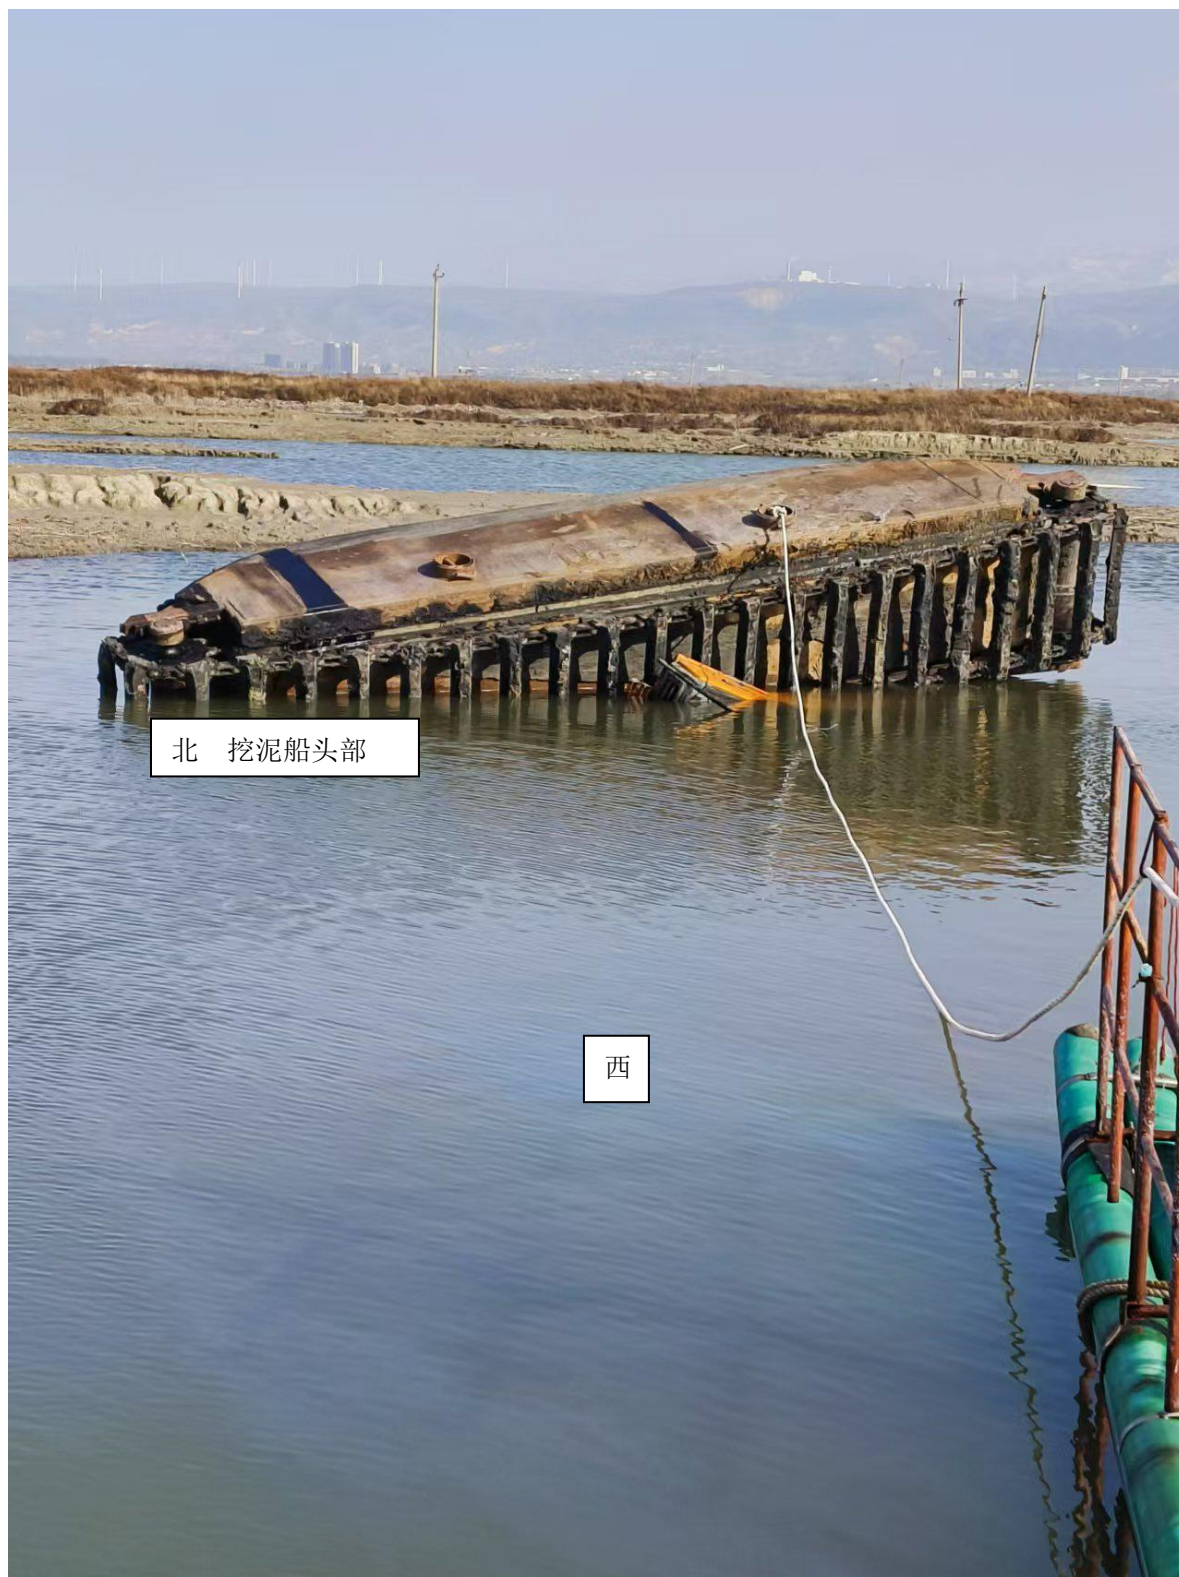
图三 挖泥船侧翻现场

挖泥船操作员闫某恒驾驶挖泥船向调水作业面行驶过程中，操作不当，造成挖泥船侧翻。挖泥船动臂在侧翻时位于驾驶舱上部，导致驾驶舱整体没入水中，驾驶舱门侧陷入淤泥，驾驶舱门无法从内部打开逃生，进水后造成淹溺而亡，是事故发生的直接原因。

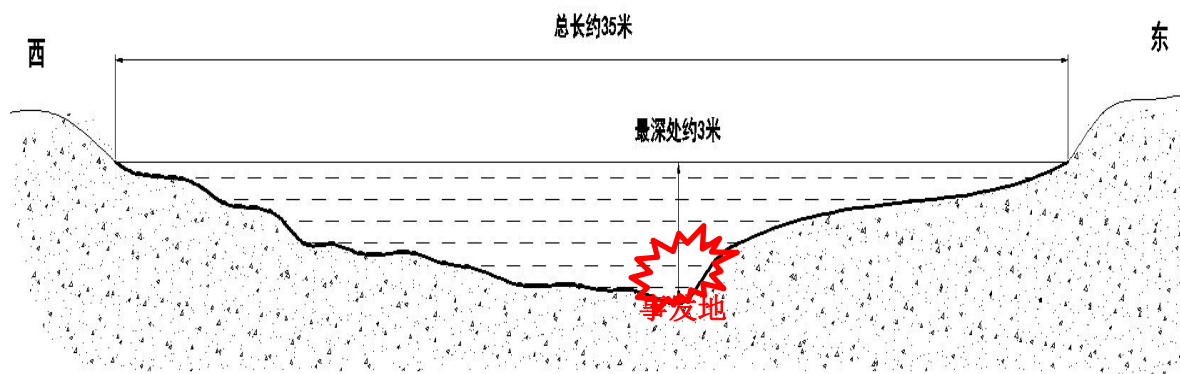
根据现场测量，事发水域整体形状不规则，底部有南北走向作业沟渠；东西向约 35 米，底部呈“凹”字形状，中间最大深度约 3 米（事发地点），平均水深约 1.9 米。

图四 事发水域侧剖示意图

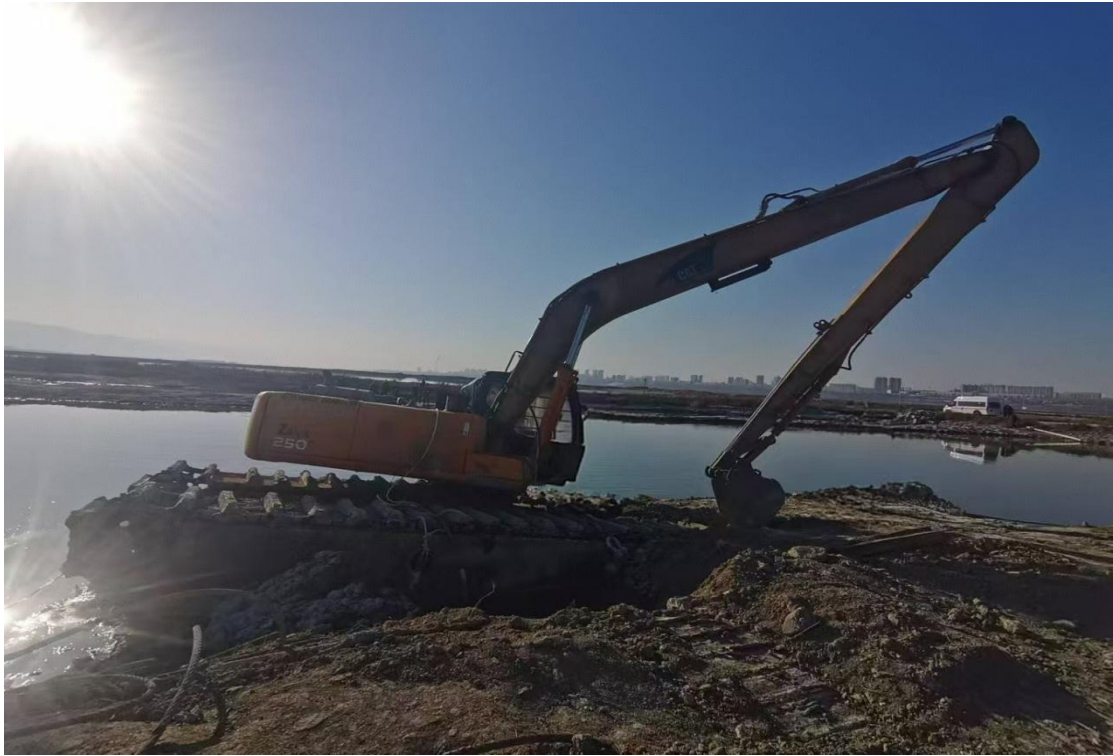
事故挖泥船基本情况。该设备为工程设备，具体生产投用年限不详。设备铭牌显示为日立建機株式会社生产，型号为 ZX200-3 Hydraulic Excavator，全长约 7.4 米，宽约 4 米；驾驶舱高约 1.8 米、长 1.8 米、宽 1 米，由内向外开启；铲斗容积约 1 立方，动臂长度约为 7 米，斗杆长度约为 6 米；移动采用履带式（带浮箱）；挖掘作业采用液压驱动。

图五 挖泥船全貌

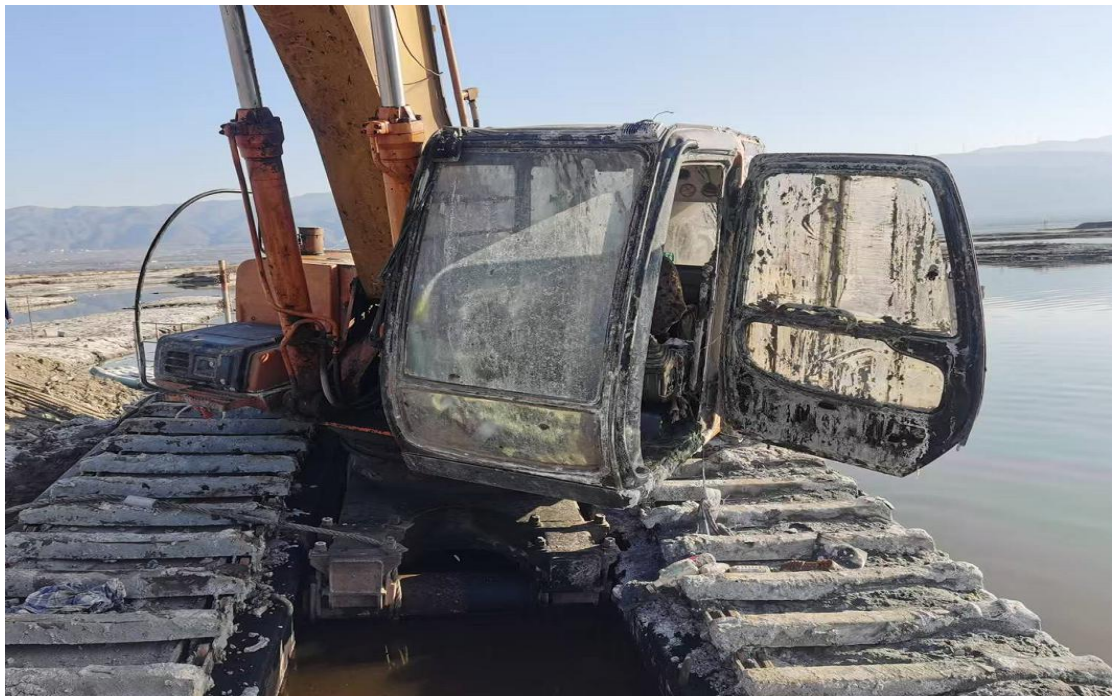
图六 挖泥船驾驶舱

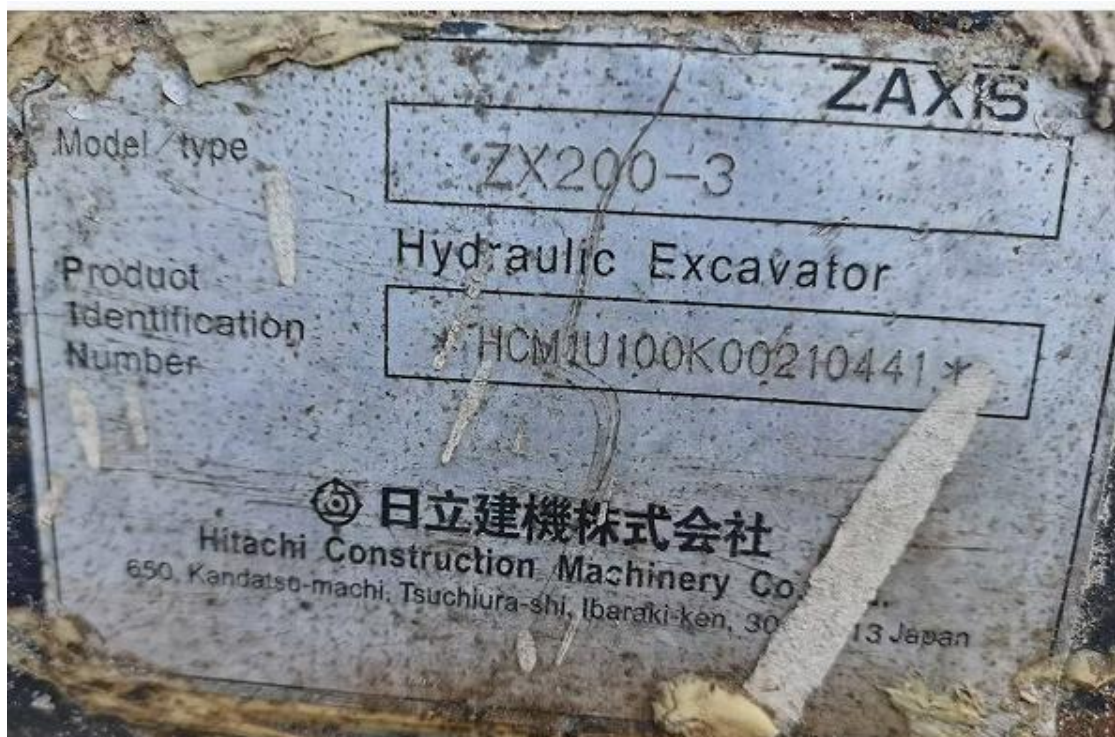
图七 设备铭牌
